# ZPRÁVA Z PROHLÍDKY OBJEKTU

**Nová 487, Bystřice u Benešova**

**Objekt:** Bytový dům Nová č.p. 487, Bystřice u Benešova

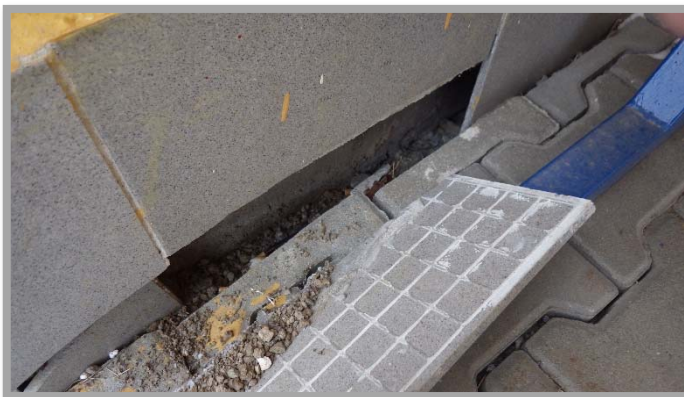
Vzhledem k tomu, že nebylo možno provést podrobný nedestruktivní průzkum vodorovné hydroizolace a základových konstrukcí pod terénem objektu, nelze tedy určit všechny případné poruchy na konstrukci. Soklový keramický obklad je osazen pouze na předsazenou soklovou část. Ve spodní části, kde vystupuje nad terén základová konstrukce je obklad volně. Pod poškozeným soklovým obkladem je patrně nedostatečné vytažení svislé hydroizolační roviny nad okolní upravený terén.

**Obrázek č.1:** (provedení soklového obkladu)

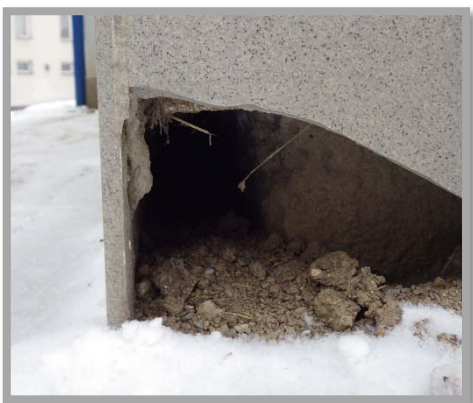
**Obrázek č.2:** (chybějící svislá hydroizolace soklové části)

Jedná se prozatím o „drobnou“ závadu, jelikož není zaznamenáno zatékání do vnitřních prostor a stěna pod poškozeným obkladem byla při prohlídce suchá.

Pokud by se v budoucnu objevila vlhkost na vnitřní straně této konstrukce, bude třeba provést vytažení svislé hydroizolace a soklový obklad provést tak, aby byl přilepen v celé své ploše k podkladu.

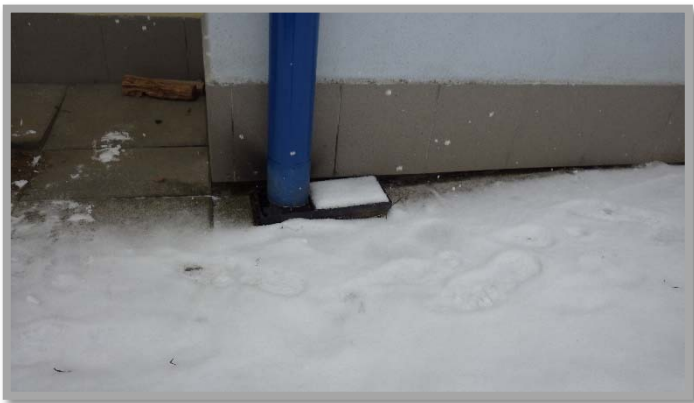
Stav zpevněné plochy vykazuje nedostatky především ve spádových poměrech vlivem poklesu terénu pod pochozími betonovými dlaždicemi.

**Obrázek č.3:** (Pokles konstrukce okapového chodníku)

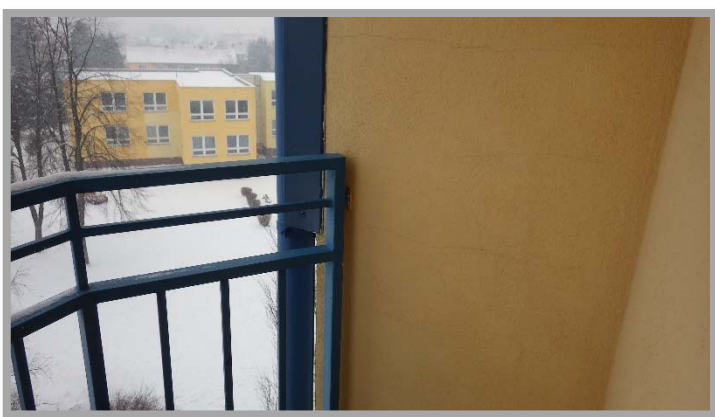
Povrchová úprava (VPC omítka štuková s fasádním nátěrem) obsahuje velké množství lokálních trhlin, které jsou způsobeny teplotními změnami. Doporučené hodnoty ČSN 730540 (2011) nejsou splněny, tzn. Obvodový plášť, je z hlediska požadovaného součinitele prostupu tepla dnes již nevyhovující.

**Obrázek č.4:** (Trhliny na stěnách)

Trhliny ve fasádě charakterizují jako „drobné“. Trhliny jsou do 1 mm, tudíž je možno tyto defekty utěsnit pružnou hmotou a provést sjednocující nátěr, ale to pouze v případě, že v horizontu cca 10 let nebude plánována celková obnova obvodového pláště domu.

- Zateplení provést na požadované hodnoty součinitele prostupu tepla dle ČSN 730540 (2)
- Finální tenkovrstvou omítku zvolit tak, aby byla resistantní vůči mikroorganismům (silikonovou omítku nastavenou kapslí proti plísním a řasám)
- Dbát na důkladné provedení detailů pro vykrytí tepelných mostů v obálce budovy

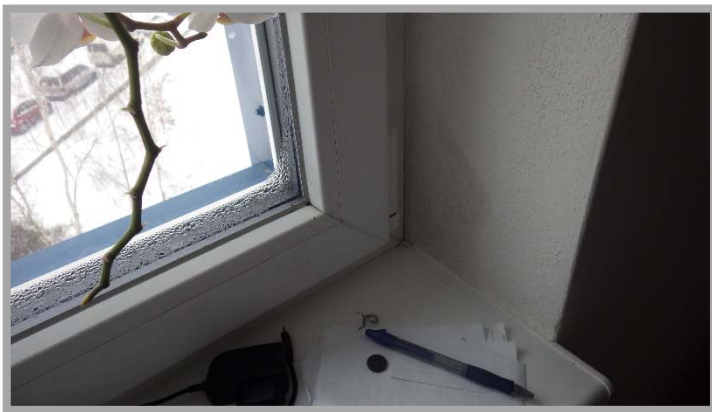
Vlivem nezatepleného zděného obvodového pláště jsou zaznamenány v obytném prostoru indikace tepelných mostů (vlhká místa, plísně,...). Byl kontrolován jeden byt v posledním podlaží. Zda byla zkondenzovaná vnitřní vlhkost patrna nejen na zasklení, ale i vlhké ostění, dále plísňové kultury v rozích místností při návaznosti na ztužující železobetonový věnec a podstřešní prostor.

**Obrázek č.5:** (Zkondenzovaná vlhkost na skle a ostění okna)

Fasáda jako celek je nyní klasifikována jako „drobná“ závada, neboť není možno z finančních důvodů tuto generální opravu v současné době realizovat. Stávající obvodová stěna bez zateplení, byť v tl. 450 mm je nyní již nedostatečná a je tedy doporučení opravu finální vrstvy spojit se zateplením, aby došlo k eliminaci tepelných mostů a stavebně byly detaily provedeny dle požadavků dnes platných předpisů.

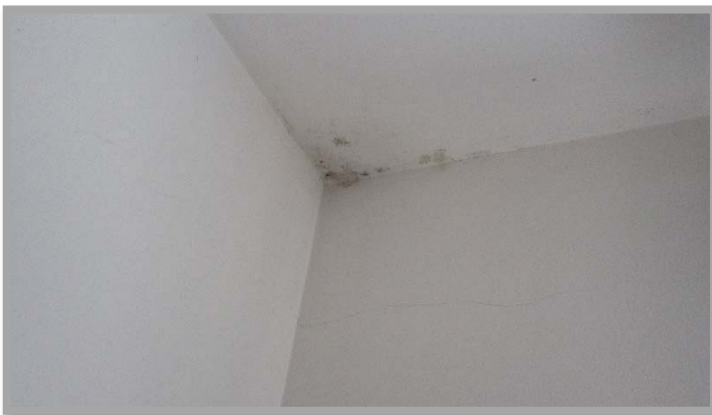
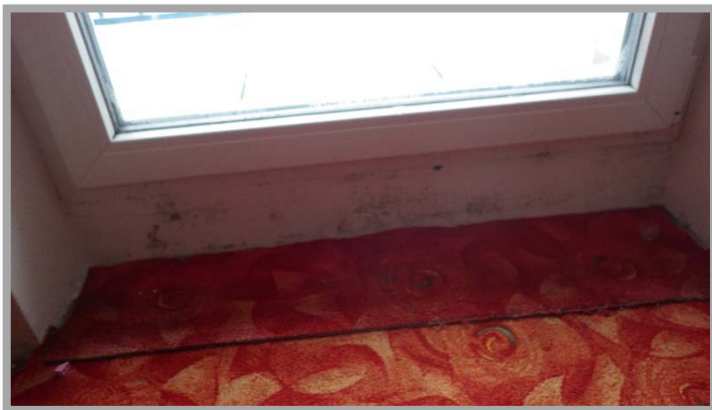
**Obrázek č.6,7:** (Plíseň na ztužujícím věnci a prahu balkonových dveří)

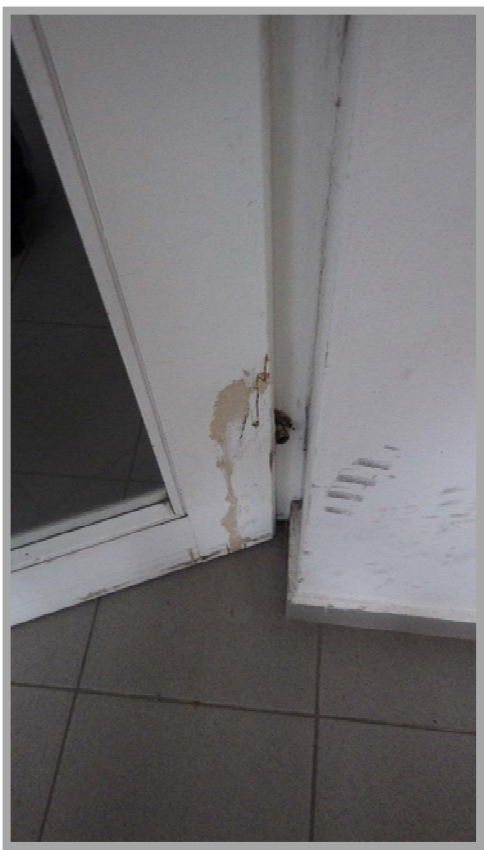
Zadní vstupní dveře mají poškozený rám u dveřních závěsů a závěsy samotné jsou také zdeformovány.

**Obrázek č.8 :** (Poškozené dveře a dveřní závěsy)

Je nutno provést opravu poškozených závěsů a návazné části rámu zadních vstupních dveří. Závada „závažná“

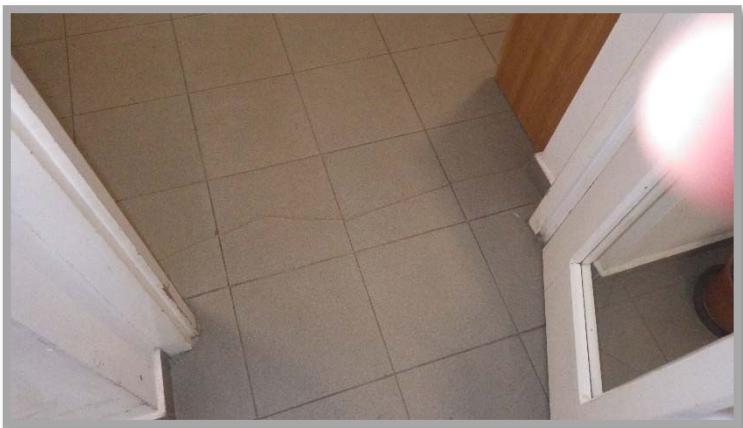
Ve vstupním podlaží není keramická dlažba plošně dilatována. Z tohoto důvodu je patrná dilatační trhlina u zadních vstupních dveří do objektu. Zbylá část dlažeb a soklů kontrolována namátkově. Poškození objeveno nebylo.

**Obrázek č.9:** (dilatační trhlina v keramické dlažbě)

Dilatační trhlina v 1.NP je nyní spíše estetická závada. V případě výraznějšího poškození keramické dlažby u této trhliny bych doporučil provést odstranění 2 řad dlaždic, vložení systémové dilatační lišty a pokládka nové dlažby na místo poškozených prvků.

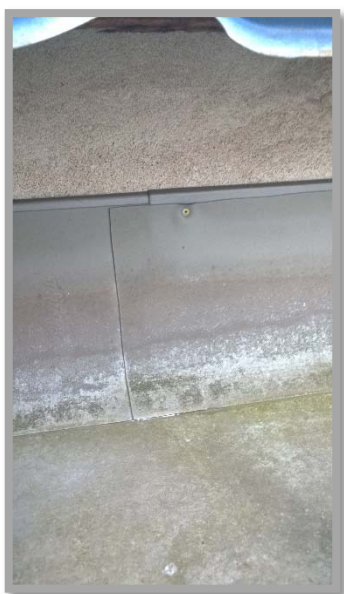
Ve společných prostorech byly zaznamenány opravy po dřívějším zatékání plochou částí střechy, dnes pravděpodobně již neteče. Detail napojení svislé hydroizolace ploché střechy na nadezdívku šikmé střechy je provedeno bez zateplení a chybí i vytmelení styku. Vytažení svislé části folie je nedostatečné .

**Obrázek č.10:** (Nedostatečné vytažení střešní folie )

Zateplení svislé části nadezdívky ploché střechy a detailů v půdním prostoru pro vykrytí tepelných mostů považuji vzhledem k finanční náročnosti za opravu investiční.

Při těchto pracích bude nutno svislou část foliové krytiny odstranit, provést zateplení a hydroizolační lem vytvořit nově. Pro zateplení všech tepelných mostů v půdním prostoru bude třeba pravděpodobně částečná demontáž střešní krytiny.

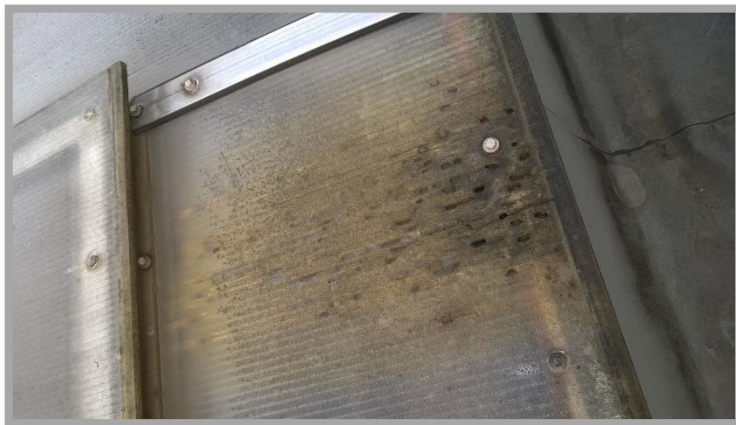
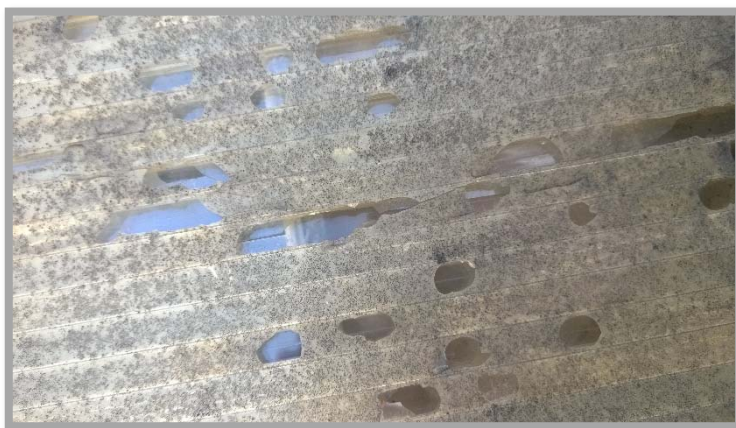
Výplň střešního světlíku z makrolonu je již za hranicí své životnosti. Část výplně zdegradovala a při krupobití došlo k poškození vnější části komůrkového profilu výplně.

Obrázek č.11,12: (Výplň světlíku)

Jako nutná opatření stanovuji na tomto segmentu stavebních konstrukcí především výměnu poškozeného makrolonu ve střešním světlíku, aby nedošlo při bouři s krupobitím k protržení zbylé degradované části výplně.
