# ZPRÁVA Z PROHLÍDKY OBJEKTU

**Nová 486, Bystřice u Benešova**

**Objekt:** Bytový dům Nová č.p. 486, Bystřice u Benešova

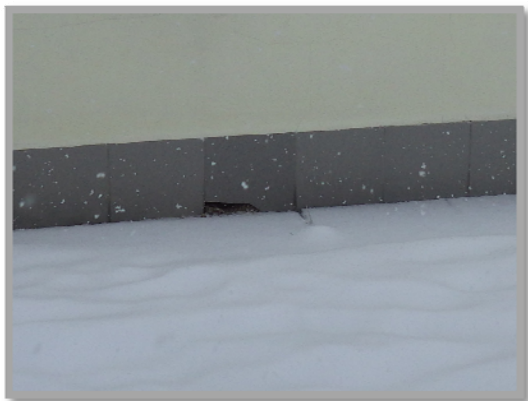
Vzhledem k tomu, že nebylo možno provést podrobný nedestruktivní průzkum vodorovné hydroizolace a základových konstrukcí pod terénem objektu, nelze tedy určit všechny případné poruchy na konstrukci. Soklový keramický obklad je osazen pouze na předsazenou soklovou část. Ve spodní části, kde vystupuje nad terén základová konstrukce, je obklad volně. Pod poškozeným soklovým obkladem je patrné nedostatečné vytažení svislé hydroizolační roviny nad okolní upravený terén.

**Obrázek č.1:** (provedení soklového obkladu)

Jedná se prozatím o „drobnou“ závadu, jelikož není zaznamenáno zatékání do vnitřních prostor a stěna pod poškozeným obkladem byla při prohlídce suchá.

Pokud by se v budoucnu objevila vlhkost na vnitřní straně této konstrukce, bude třeba provést vytažení svislé hydroizolace a soklový obklad provést tak, aby byl přilepen v celé své ploše k podkladu.

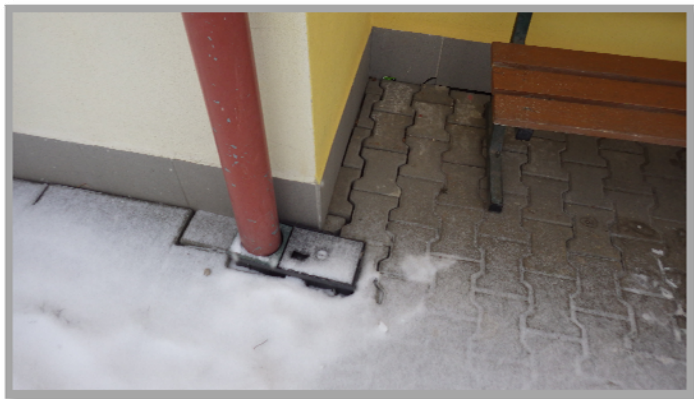
Stav zpevněné plochy vykazuje nedostatky především ve spádových poměrech vlivem poklesu terénu pod pochozími betonovými dlaždicemi.

**Obrázek č.2:** (Pokles konstrukce okapového chodníku)

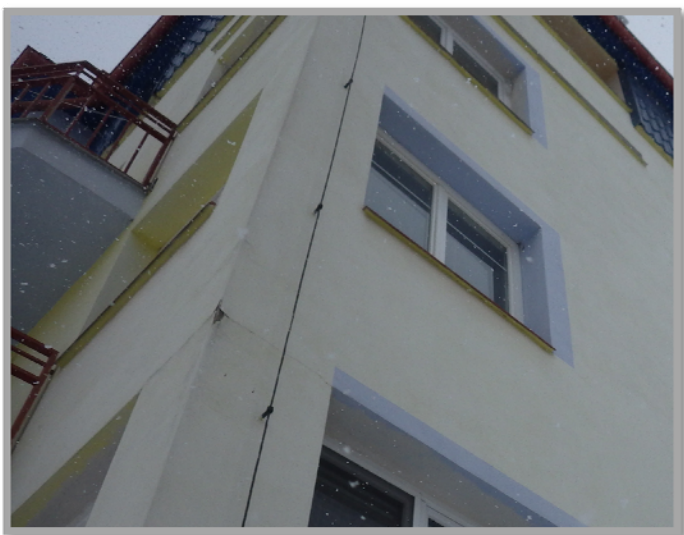
Povrchová úprava (VPC omítka štuková s fasádním nátěrem) obsahuje velké množství lokálních trhlin, které jsou způsobeny teplotními změnami. Vlivem dosednutí objektu a dotvarování konstrukcí se objevila i jedna větší trhlina v místě nároží. Doporučené hodnoty ČSN 730540 (2011) nejsou splněny, tzn. Obvodový plášť, je z hlediska požadovaného součinitele prostupu tepla dnes již nevyhovující.

**Obrázek č.3:** (Trhlina v nároží)

Trhliny ve fasádě charakterizují jako „drobné“. Trhliny jsou do 1 mm, větší je pouze trhlina na nároží. Všechny trhliny je možno utěsnit pružnou hmotou a provést sjednocující nátěr, ale to pouze v případě, že v horizontu cca 10 let nebude plánována celková obnova obvodového pláště domu.

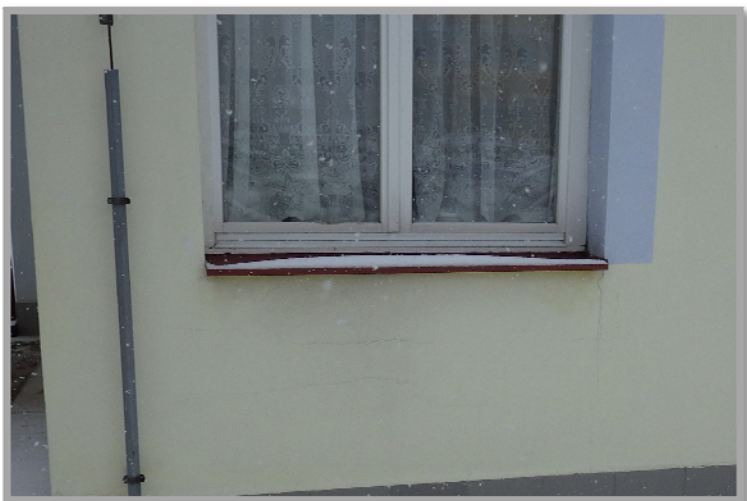
**Obrázek č.4:** (Trhliny na stěnách)

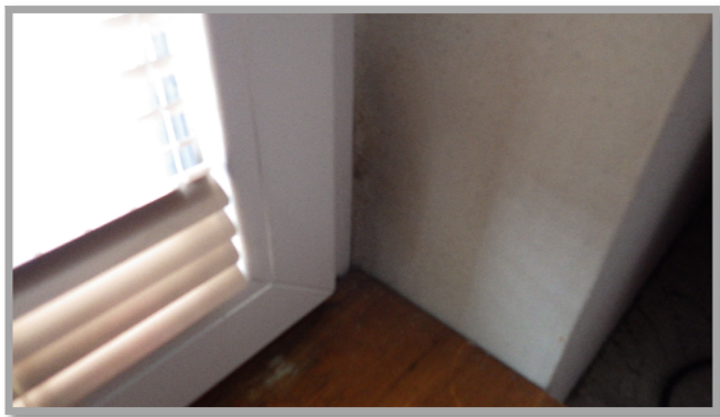
Vlivem nezatepleného zděného obvodového pláště jsou zaznamenány v obytném prostoru indikace tepelných mostů (vlhká místa, plísň,....). Byl kontrolován jeden byt v posledním podlaží. Zda byla zkondenzovaná vnitřní vlhkost patrna vlivem používání odvlhčovačů jen v nejkritičtějších místech tepelných mostů. (vlhké ostění u připojovací spáry dále zbytky plísňové kultury v rozích místností při návaznosti na ztužující železobetonový věnec a podstřešní prostor)

**Obrázek č.5:** (Zkondenzovaná vlhkost na ostění okna)

Fasáda jako celek je nyní klasifikována jako „drobná“ závada, neboť není možno z finančních důvodů tuto generální opravu v současné době realizovat. Stávající obvodová stěna bez zateplení, byť v tl. 450 mm je nyní již nedostatečná a je tedy doporučení opravu finální vrstvy spojit se zateplením, aby došlo k eliminaci tepelných mostů a stavebně byly detaily provedeny dle požadavků dnes platných předpisů.

- Zateplení provést na požadované hodnoty součinitele prostupu tepla dle ČSN 730540 (2)
- Finální tenkovrstvou omítku zvolit tak, aby byla resistantní vůči mikroorganismům (silikonovou omítku nastavenou kapslí proti plísním a řasám)
- Dbát na důkladné provedení detailů pro vykrytí tepelných mostů v obálce budovy

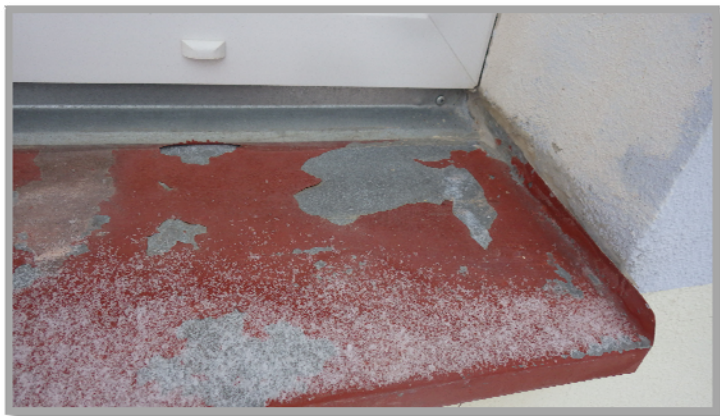
Stav stávajících výplní okenních otvorů v bytech je přímo úměrný frekvenci provádění nutné pravidelné údržby (seřízení, promazání pohyblivých částí, kontrola a případná renovace krycího laku,...). Visuelně nebylo zaznamenáno poškození povrchového nátěru Pz parapetních plechů, případně mezery mezi oplechováním a parapetním lůžkem. Kontrolována okna ve společných prostorech a nevykazují poškození mechanických částí.

**Obrázek č.6 :** (Poškozená povrchová úprava parapetních plechů)

Zde je spíše doporučení na provádění pravidelné údržby (promazání, obnovu nátěrů,...) dle pokynů výrobce, aby se maximálně prodloužila životnost těchto dřevěných výrobků.

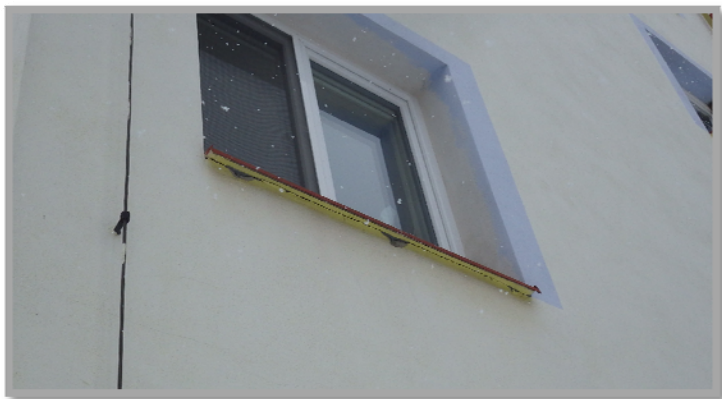
**Obrázek č.7:** (mezera mezi parapetním plechem a lůžkem)

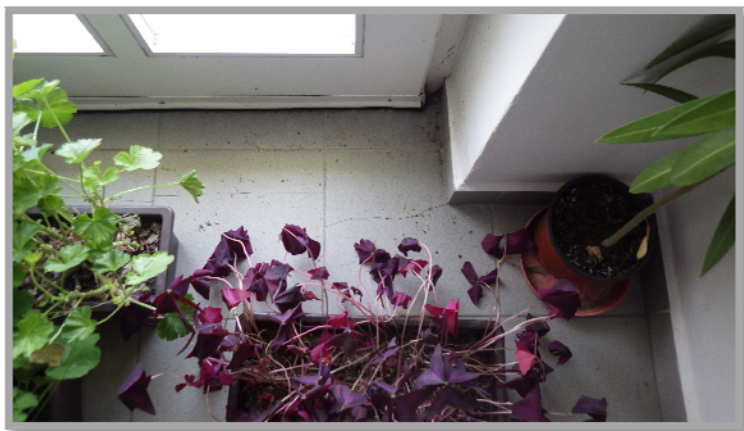
Ve vstupním podlaží není keramická dlažba plošně dilatována. Z tohoto důvodu je patrná dilatační trhlinka u zadních vstupních dveří do objektu. Zbylá část dlažeb a soklů kontrolována namátkově. Poškození bylo zaznamenáno ve sklepech a v sušárně. Zde zni soklové dlaždice při poklepu dutě.

**Obrázek č.8:** (Dilatační trhlinka v keramické dlažbě)

Dilatační trhlina v 1.NP je nyní spíše estetická závada. V případě výraznějšího poškození keramické dlažby u této trhliny bych doporučil provést odstranění 2 řad dlaždic, vložení systémové dilatační lišty a pokládka nové dlažby na místo poškozených prvků.

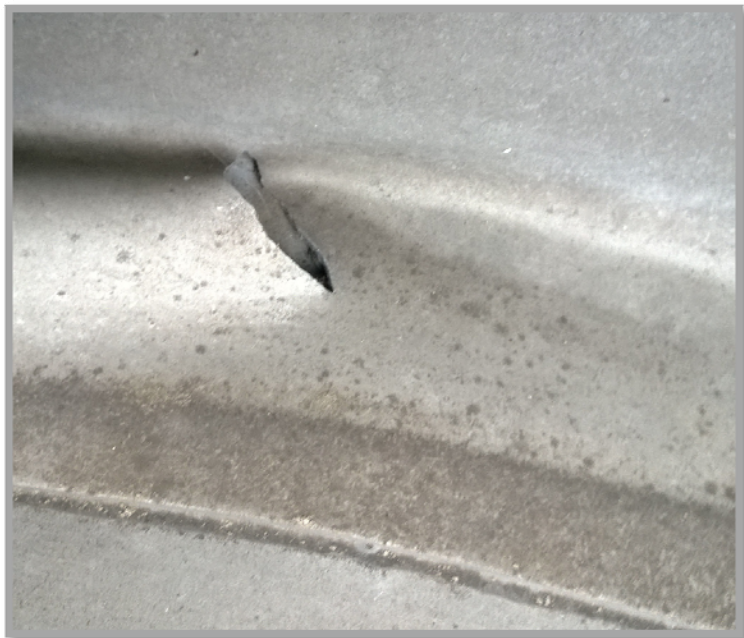
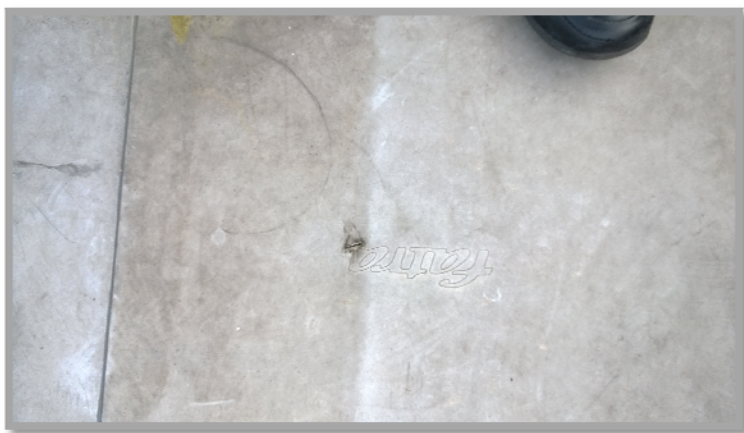
Foliová krytina je v ploše lokálně mechanicky poškozena a dochází tudy ke vnikání srážkové vody do konstrukce.

**Obrázek č.9,10:** (mechanické poškození folie )

Jako nutná opatření stanovuji na tomto segmentu stavebních konstrukcí především urychlené přeplátování protržené folie, aby se zamezilo možnému zatékání do konstrukce.

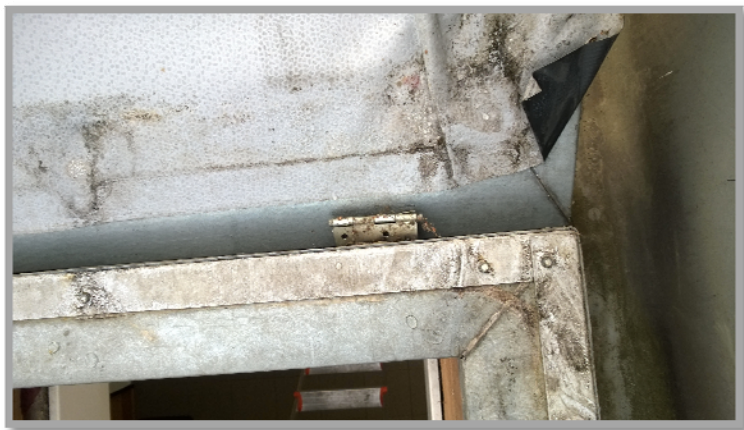
Střešní výlez nedisponuje žádným vymešovacím prvkem. Proto v kombinaci se svou vahou dochází k postupnému vylamování závěsů. Dřevěné podbití je opatřené dodatečně připevněnou střešní folií ze spodní strany. Tato folie s netěsnostmi způsobuje zvýšenou vlhkost a degradaci toho podbití.

**Obrázek č.11:** (Střešní výlez – vylomený závěs)

Střešní výlez je nutno vybavit vymezovačem úhlu otevíření (řetízek) a opravit (vyměnit) „dveřní“ závěs, aby nedocházelo k jeho neustálému poškozování vlivem nadměrného úhlu otevíření. Použití resp. odstranění použité střešní folie na podhledu výlezu je „drobná“ závada. Tato folie zde nemá žádný kladný význam, proto ji doporučuji odstranit.
