# ZPRÁVA Z PROHLÍDKY OBJEKTU

**Nová 501, Bystřice u Benešova**

Vypracoval: Ing. Radek Novák

**Objekt:** Bytový dům Nová č.p. 501, Bystřice u Benešova

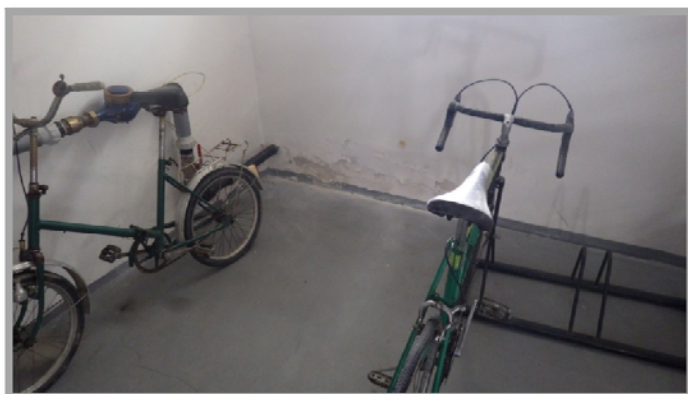
Vzhledem k tomu, že nebylo možno provést podrobný nedestruktivní průzkum vodorovné hydroizolace a základových konstrukcí pod terénem objektu, nelze tedy určit všechny případné poruchy na konstrukci. V kolárně v technickém podlaží je vizuálně patrný výkvět soli vlivem poškozeného zpětného spoje svislé a vodorovné hydroizolační roviny

**Obrázek č.1:** (sůl v kolárně)

Jedná se o „drobnou“ závadu. Zde je doporučeno sledovat případný zvýšený výskyt vlhkosti na vnitřní stěně. V případě zjištění takovéto vlhkosti je dále nutno provést v daném místě opravu hydroizolace.

- Odstranit okapový chodník, odkopat zeminu k horní hraně základů
- Odstranit ochranu hydroizolace
- Opravit poškozené místo na izolaci provést kvalitně izolování zpětného spoje svislé a vodorovné hydroizolace
- Obnovení ochranné vrstvy hydroizolace
- Zásyp výkopu se zhutněním
- Pokládka dlaždic okapového chodníku včetně obruby
- Odstranit napadenou omítku a po vyschnutí stěny provést novou sanační omítku, případně nechat otevřené do doby dokonalého vyschnutí a následně provést klasickou omítku s malbou

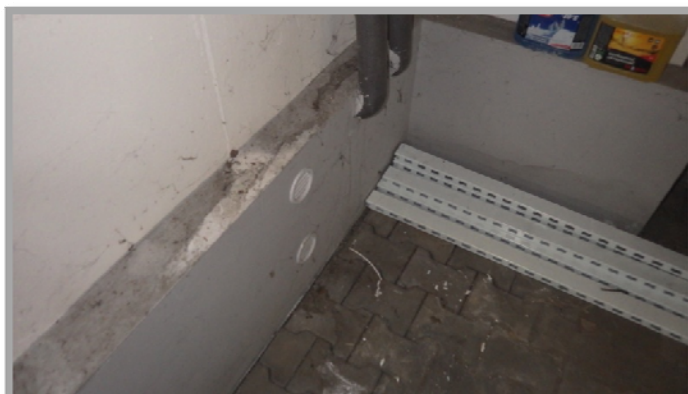
**Obrázek č.2:** (Provětrávaná předstěna v garáži)

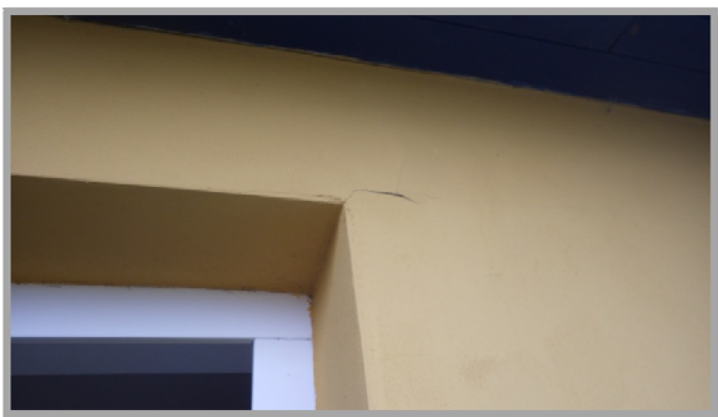
Povrchová úprava (VPC omítka štuková s fasádním nátěrem) obsahuje velké množství lokálních trhlin, které jsou způsobeny teplotními změnami. Doporučené hodnoty ČSN 730540 (2011) nejsou splněny, tzn. Obvodový plášť, je z hlediska požadovaného součinitele prostupu tepla dnes již nevyhovující.

**Obrázek č.3:** (Trhlina nad oknem)

Trhliny ve fasádě a spáry mezi oplechováním, respektive okny a fasádou charakterizují jako „závažné“. Je nutno provést opravu, aby nedocházelo vlivem působení klimatických cyklů k dalším poškozením fasády.

- Místo s trhlinou nebo otevřenou spárou proškrábnout a vytmelit akrylátovým tmelem, následně toto místo opatřit fasádním nátěrem v příslušném odstínu fasády

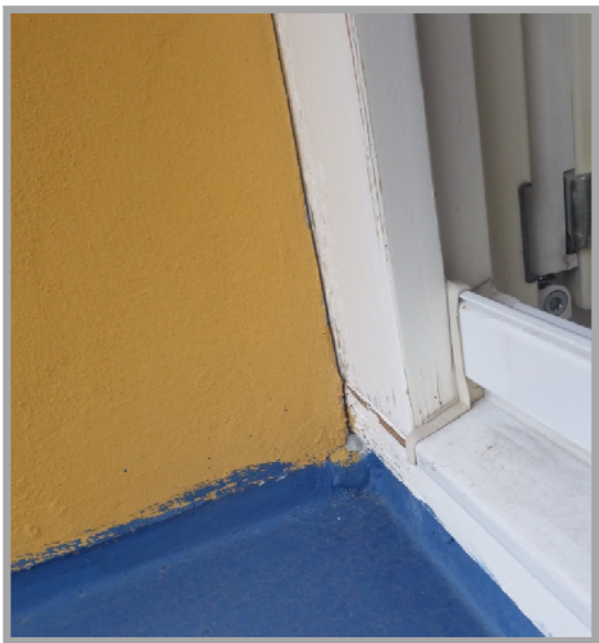
Detail návaznosti plechových krycích lišt mansardy, oplechování parapetů a rámu oken má dnes již nefunkční pružný spoj, kde je tmel již degradovaný, případně chybí úplně

**Obrázek č.4:** (Otevřená spára okno stěna)

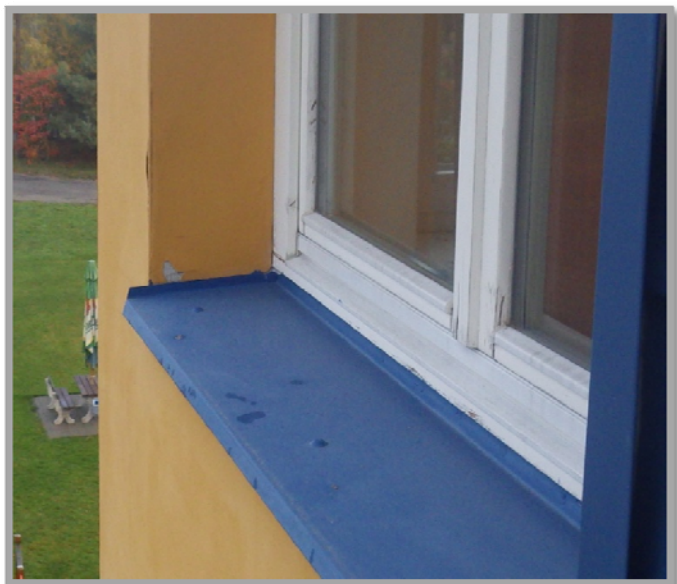
Stav stávajících výplní okenních otvorů v bytech je přímo úměrný frekvenci provádění nutné pravidelné údržby (seřízení, promazání pohyblivých částí, kontrola a případná renovace krycího laku,...). Visuelně nebylo zaznamenáno osazení parapetních plechů do protispádu, případně jejich přídržnou k podkladu. Některá okna ve společných prostorech nejsou správně seřizena a hrozí jejich zbytečné poškození při otevírání. Krycí povrchová úprava dřevěných prvků oken je vlivem nedostatečné údržby také poškozena.

**Obrázek č.6 :** (Poškozená povrchová úprava oken)

Je nutno provést seřízení mechanických částí zavírání oken a dveří.

Dále je spíše doporučení na provádění pravidelné údržby (promazání, obnovu nátěrů,...) dle pokynů výrobce, aby se maximálně prodloužila životnost těchto dřevěných výrobků.

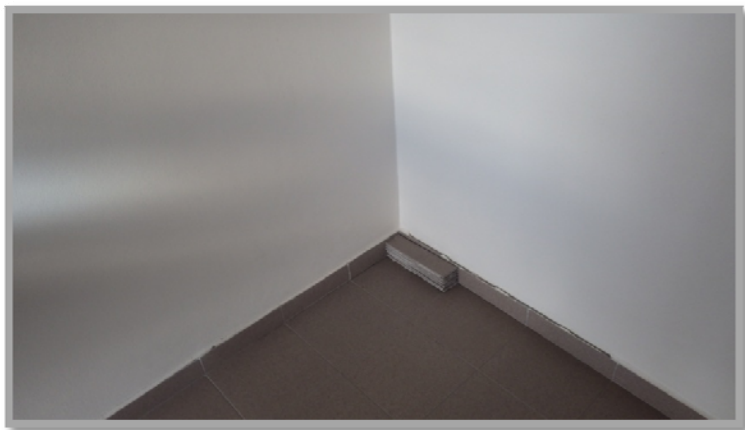
Soklíky u keramické dlažby lokálně odpadávají (především v prádelně ve 4.NP), dlažba položená v ploše nevykazuje poruchy. Zábradlí na schodištích je na cca 3 místech nedostatečně ukotveno a při zatížení vykazuje nadměrný průhyb madla, což přispívá k pocitu nebezpečnosti.

**Obrázek č.7:** (odpadlé soklové dlaždice)

Soklíky z keramické dlažby, klasifikovány jako estetická závada, tedy „drobná“. Soklíky očistit od lepicího tmele a nově přilepit včetně zaspárování a provedení napojení na stěnu akrylátovým tmelem s fabionem ze štukové omítky.

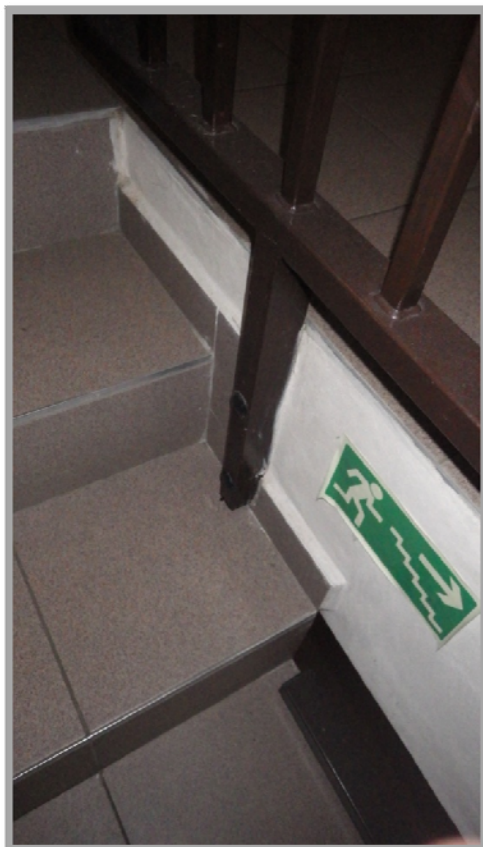
**Obrázek č.8:** (orientační vyobrazení ukotvení)

Zábradlí v komunikačním prostoru nutno neprodleně dokotvit závitovými tyčemi na chemickou maltu, jelikož časem může dojít vlivem pohybů zábradlí k dalšímu poškození, nyní ještě funkčních kotev. Následně by se zábradlí stalo nebezpečným.

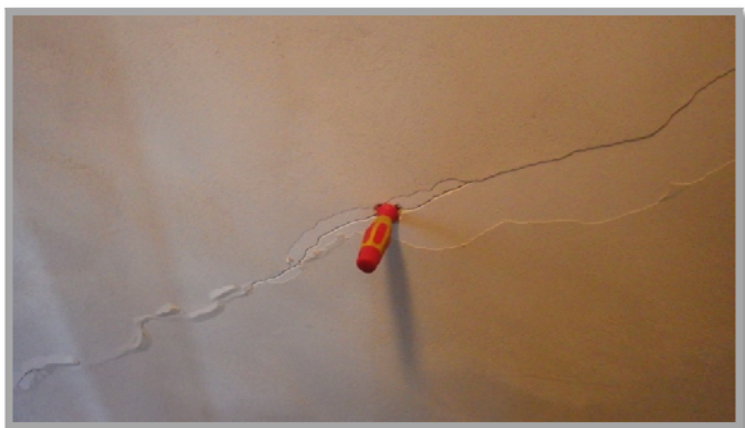
Ve 4.NP ve skřípících se na mezi-bytové příčce objevuje trhlina. Trhlina není statického rázu, jelikož konstrukce, v níž se nachází, je dle údajů v PD ze SDK desek. Toto lze potvrdit i provedenou sondou při prohlídce objektu. Pravděpodobně se jedná o nedostatečně kotvenou desku, případně desku, která byla již osazena prasklá a na povrchu se tím vytváří tato trhlina.

**Obrázek č.9:** (Trhlina ve sklípcích ve 4.NP)

Trhlinu ve sklípčích ve 4.NP charakterizují jako estetickou drobnou závadu. Oprava bude spočívat v provedení bandáže armovací stěrkou se sítí v místě trhliny a následnému kompletnímu přearmování stěny armovací stěrkou se sítí a provedení finální štukové stěrky a disperzní malbou.

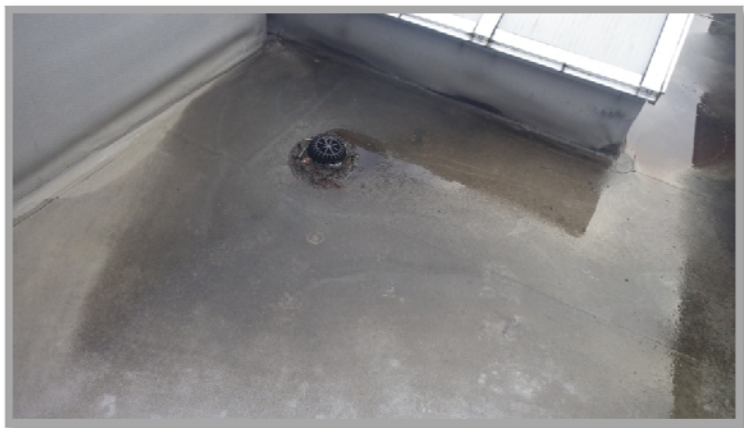
Ve společných prostorech byly zaznamenány opravy po dřívějším zatékání plochou částí střechy, dnes pravděpodobně již neteče. Detail napojení svislé hydroizolace ploché střechy na nadezdívku šikmé střechy je provedeno bez zateplení a chybí i vytmelení styku. U vpusti se tvoří velké louže, je třeba provést vyčištění krycího košíčku.

**Obrázek č.10:** (Ucpaný krycí košíček vpusti)

Jako nutná opatření stanovují na tomto segmentu stavebních konstrukcí jednoduché úpravy. Jedná se o vyčištění krycích košíčků střešních vpustí, aby nestřešním pláští nevznikala velká louže, dále narovnání střešního žlabu včetně háků. Nejpracnější z nutných opatření je provedení kontroly a přetmelí syku odvětrávacího potrubí VZT přes plechovou krytinu. Nově provedené

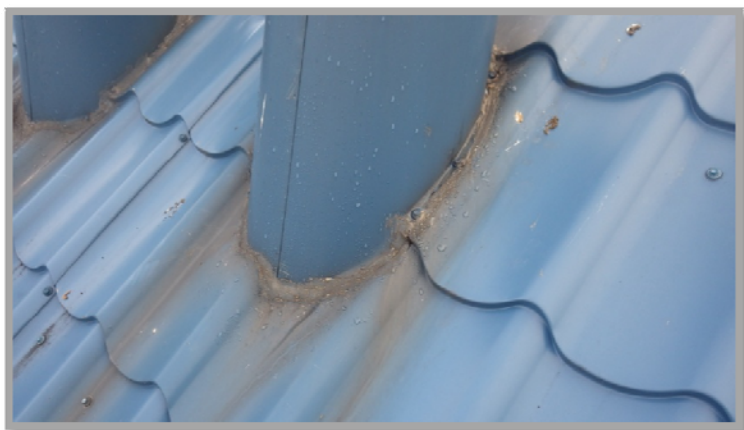
Šikmá střecha nevykazuje vyjma nedostatečného zateplení v půdním prostoru vč. návazných detailů žádný výrazná poškození. Střešním pláštěm prostupují m.j. potrubí VZT. Jejich připojení na střešní krytinu je provedeno pouze tmelením, které časem pochopitelně zmenšilo svůj objem a může tudy docházet k zatékání, neboť při pohledu z půdního prostoru, prostupuje stykem světlo z vnějšího prostoru.

**Obrázek č.11:** (Tmelení prostupů VZT)

tmelení z PUR tmelu doporučuji ještě překrýt klempířsky manžetou, aby spoj nebyl tzv. na „tupo“ .

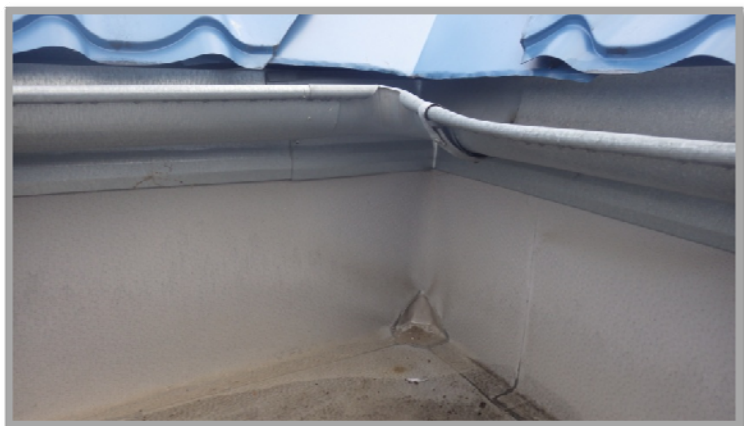
Střešní žlaby jsou lokálně poškozeny, háky zkrouceny. Je třeba vyřešit úpravou uložení.

**Obrázek č.12:** (Střešní žlab)

Poškozený střešní žlab demontovat a upravit spády. Pz žlab vykazuje i korozní poškození, doporučuji provést ochranný nátěr, jelikož pozinková vrstva plechu prošla stadiem oxidace a nátěr je již nebude loupat.
