# ZPRÁVA Z PROHLÍDKY OBJEKTU

**Nesvačily č.p. 70, Nesvačily**

**Objekt:** Bytový dům Nesvačily č.p. 70, Bystřice u Benešova

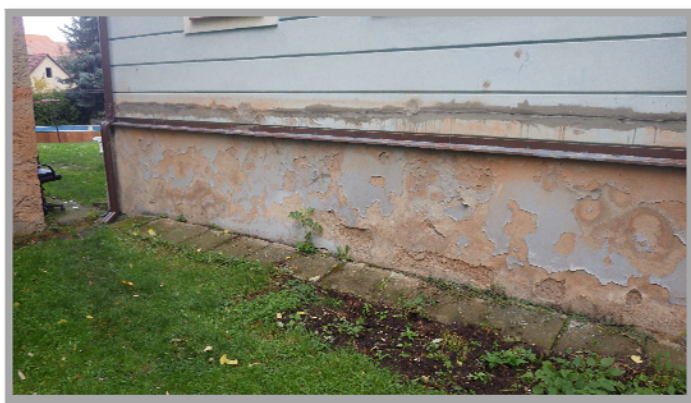
Povrchová úprava soklového zdiva je tudíž výrazně napadena sanitrem od vlhkého zdiva. Nad úrovní vodorovné hydroizolační roviny je nyní již zdivo suché. Omítka je ovšem vlivem vysoušení poškozena.

Zpevněná plocha okolo objektu (okapový chodník) vykazuje nedostatky především ve spádových poměrech.

**Obrázek č.1:** (soklová část domu)

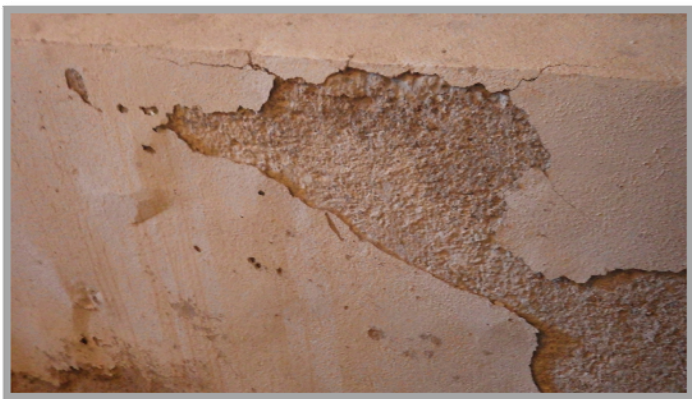
Vzhledem k tomu, že nebylo možno provést podrobný nedestruktivní průzkum vodorovné hydroizolace a základových konstrukcí pod terénem objektu, nelze tedy určit všechny případné poruchy na konstrukci. V podzemním podlaží je patrná vysoká hladina podzemní vody, tato je jímána do šachty a odčerpávána čerpadly mimo objekt. Vodorovná izolace stavby byla v minulosti posunuta nad soklové zdivo, tedy nad úroveň okolního upraveného terénu.

**Obrázek č.2:** (Sanitr na vnitřním líci suterénního zdiva)

Jedná se o „drobnou“ závadu. Zde je doporučeno sledovat případný zvýšený výskyt vlhkosti na vnitřní stěně. V případě zjištění takovéto vlhkosti je dále nutno provést v daném místě opravu hydroizolace.

- Odstranit okapový chodník, odkopat zeminu k horní hraně základů
- Odstranit ochranu hydroizolace
- Opravit poškozené místo na izolaci provést kvalitně izolování zpětného spoje svislé a vodorovné hydroizolace
- Obnovení ochranné vrstvy hydroizolace
- Zásyp výkopu se zhutněním
- Pokládky dlaždic okapového chodníku včetně obruby
- Odstranit napadenou omítku a po vyschnutí stěny provést novou sanační omítku, případně nechat otevřené do doby dokonalého vyschnutí a následně provést klasickou omítku s malbou

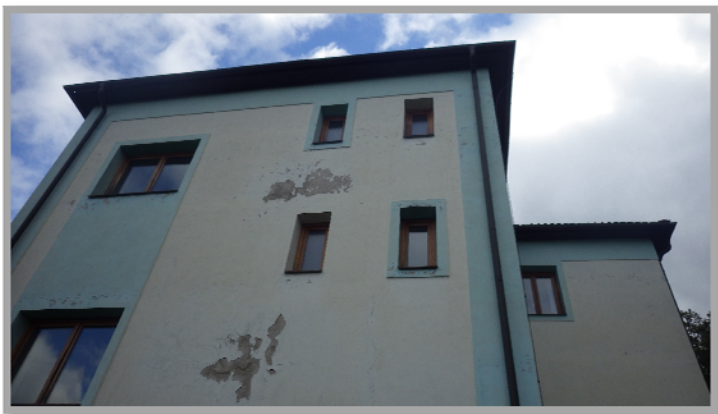
Povrchová úprava (VPC omítka štuková s fasádním nátěrem) obsahuje velké množství míst s poškozenými nátěry a odpadlou finální štukovou omítkou. Doporučené hodnoty ČSN 730540 (2011) nejsou splněny, tzn. Obvodový plášť, je z hlediska požadovaného součinitele prostupu tepla dnes nevyhovující.

**Obrázek č.3:** (Pohled na fasádu s poškozenými omítkami)

Fasáda jako celek je nyní klasifikována jako „drobná“ závada, neboť není možno z finančních důvodů tuto generální opravu v současné době realizovat. Stávající obvodová stěna bez zateplení a je tedy doporučení opravu finální vrstvy spojit se zateplením.

- Zateplení provést na požadované hodnoty součinitele prostupu tepla dle ČSN 730540 (2), doporučuji zateplení

realizovat bezkontaktní technologií. V případě kontaktního zateplení dbát na použití difuzně otevřené skladby, aby nebyla vlhkost uzavřena ve zdivu.

- Finální tenkovrstvou omítku zvolit tak, aby byla resistantní vůči mikroorganismům (silikonovou omítku nastavenou kapslí proti plísním a řasám)
- Dbát na důkladné provedení detailů pro vykrytí tepelných mostů v obálce budovy

Lokální opravy fasády je možno provést, ale jen za předpokladu odložení celkové revitalizace se zateplením o více než 10 let. Vzhledem ke stavu fasády by opravy byly značně finančně náročné a ekonomicky nenávratné.

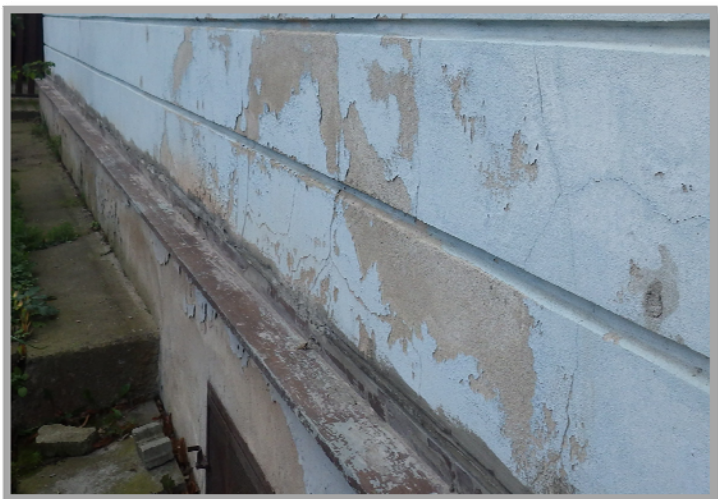
Tmelení oplechování soklového zdiva je za svou životností, nutno provést jeho obnovu.

**Obrázek č.4:** (Tmelení oplechování soklového zdiva)

Jako závažnou závadu uvádím tedy pouze renovaci tmelení návaznosti klempířských prvků.

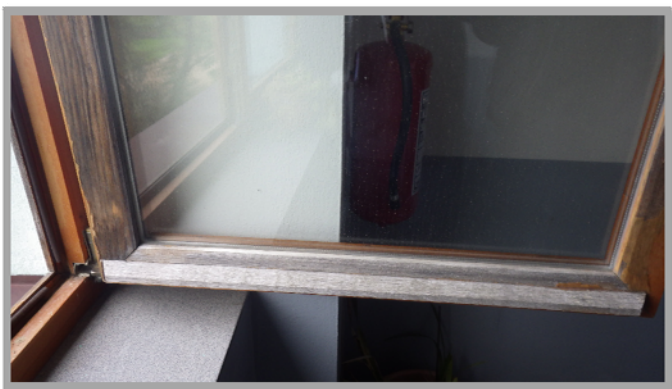
Stav stávajících výplní okenních otvorů v bytech je přímo úměrný frekvenci provádění nutné pravidelné údržby (seřízení, promazání pohyblivých částí, kontrola a případná renovace krycího laku,...). Visuelně nebylo zaznamenáno osazení parapetních plechů do protispádu, případně jejich přídržnou k podkladu. Některá okna ve společných prostorech nejsou správně seřizena a hrozí jejich zbytečné poškození při otevírání (velký problém na mezipodestě posledního NP, zde je velmi problematické okno otevřít a následně jej zavřít). Krycí povrchová úprava dřevěných prvků oken je vlivem nedostatečné údržby také výrazně poškozena.

**Obrázek č.6 :** (Poškozená povrchová úprava oken)

Je nutno provést seřízení mechanických částí zavírání oken a dveří včetně provedení obnovy nátěrů těchto prvků, jelikož jen doporučení, ponechané na svědomitosti jednotlivých uživatelů, nyní nepostačí.

Dále do budoucna je doporučení na provádění pravidelné údržby (promazání, obnovu nátěrů,...) dle pokynů výrobce, aby se maximálně prodloužila životnost těchto dřevěných výrobků.

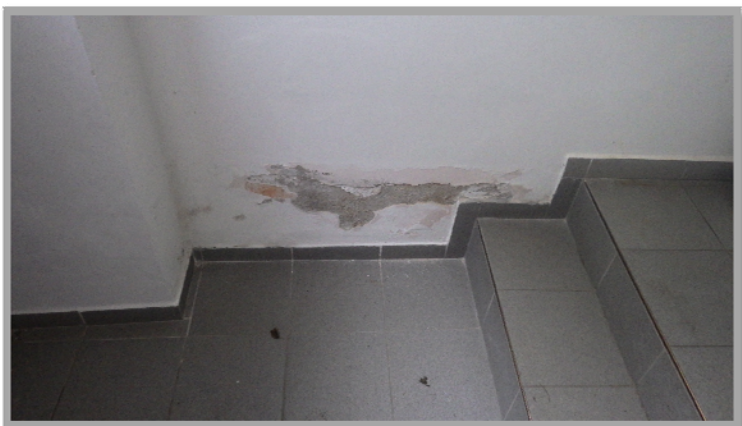
V suterénu a také v přízemí domu je na vnitřních stěnách patrný sanitr od vlhkosti ze sklepních prostor. Dále jsou

**Obrázek č.7:** (Sanitr na vnitřní stěně v 1.NP)

Stěny v přízemí, které jsou napadeny solí doporučuji otluout až na vlastní zdivo a nechat možnost přirozeného vysychání, případně je možno po otlučení stěny opatřit sanační omítkou, která bude po nějakém čase, v závislosti na vysychání, nahrazena klasickou omítkou, případně opět omítkou sanační.

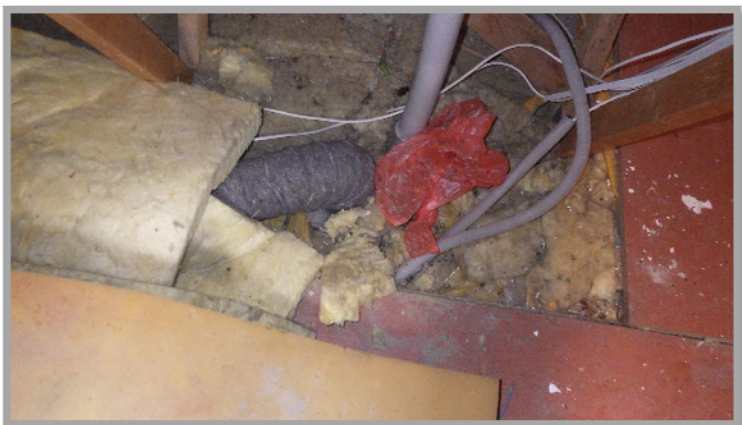
Spojitosť tepelné izolace stropní konstrukce je lokálně narušena pohybem v půdním prostoru a vedením instalací ZTI. Izolování detailů v místech nadezdívek chybí. Pojistná izolace pod krytinou je lokálně narušena

**Obrázek č.8:** (Instalace v tepelné izolaci)

Jako drobná oprava se jeví nutnost úpravy případné přeskládání použitých desek tepelné izolace v podstřešním prostoru, dále správné přichycení pojistné hydroizolace pod střešní krytinou. Jelikož je krytina plechová a ne skládaná tašková, není nutno toto řešit bezodkladně.

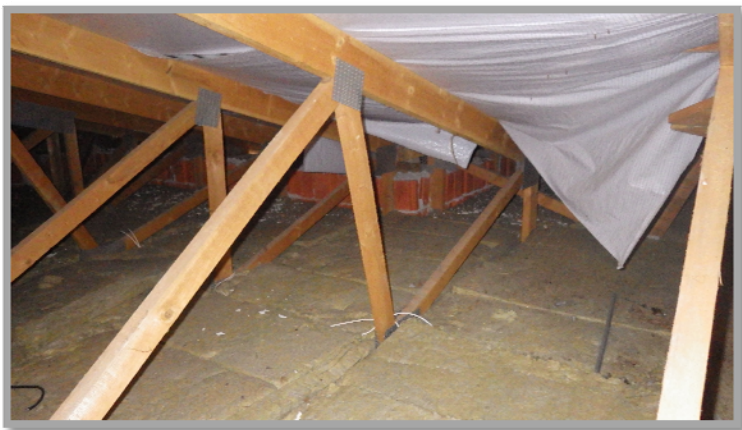
**Obrázek č.9:** (Nedostatečně provedená pojistná izolace)
